Vihtilammin säännöstelyn vaikutustarkkailu Vihtilammissa ja Sääksjärvässä Vuosiyhteenvedo 2017

Vantaanjoen ja Helsingin seudun
vesiensuojeluyhdistys ry

Raportti 12/2018

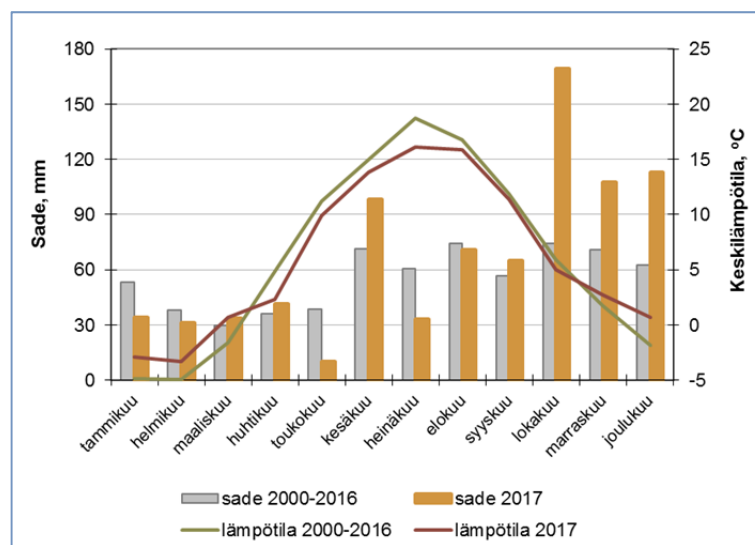
Kuva 2.2. Kuukauden keskilämpötila ja sadesumma kuukausittain Vantaalla vuonna 2017 ja vertailujaksolla 2000-2016. (tiedot: Ilmatieteen laitos /Avoin data).

joulukuussa eteläisellä rannikkoalueella sademäärät olivat yli kaksinkertaiset ajankohdan keskiarvoon verrattuna (kuva 2.2).

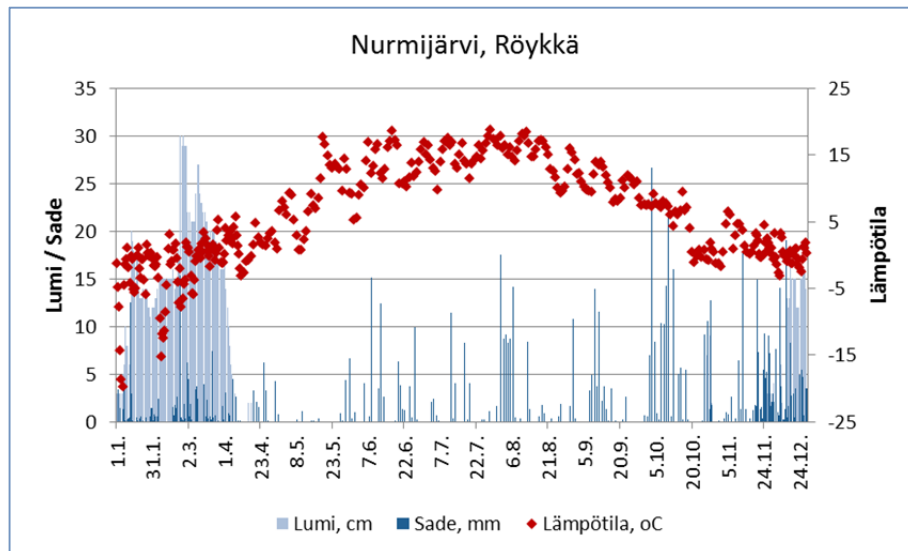
Kuva 4.1. Lämpötila ja sadantasumat vuorokausittain Nurmijärven Röykkässä vuonna 2017. (tiedot: Ilmatieteen laitos /Avoin data).

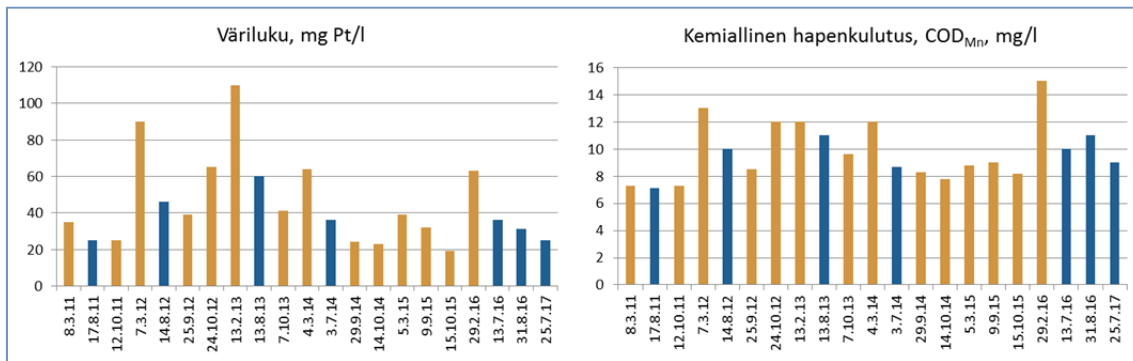
Kuva 5.1. Veden humustilaa kuvaavat väriluvun ja kemiallisen hapenkulutuksen arvot Vihtilammissa vuosina 2011-2017. Kuvassa heinä-elokuun arvot ovat sinisiä pylväitä.

Vihtilammissa veden ulkonäkö on vaihdellut vuoden aikana selvästi humusleimaa osoittavasta ruskeavetisestä lievästi humusleimaiseen veteen. Heinäkuun 2017 tarkkailukerralla lammen vesi oli lievästi humusleimaista, väriluku 25 mg Pt/l. Vedessä olevan orgaanisen hiilen kokonaispitoisuus (TOC: 8,7 mg/l) oli suomalaisten järvien keskitasolla. Kemiallisen hapenkulutuksen arvo on pitkäaikainen ja yleinen analyysimenetelmä. Sen pitoisuus 9 mg/l oli Vihtilammissa edellisvuosien tasoa (kuva 5.1).

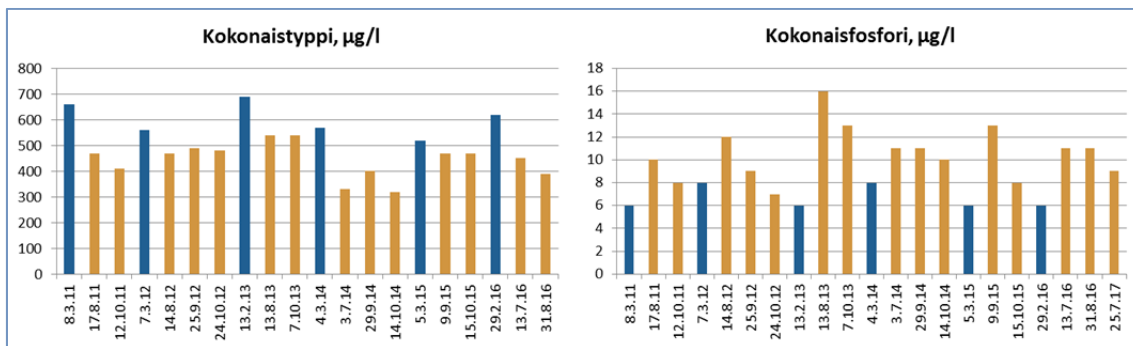
Kuva 5.2. Veden kokonaisravinnepitoisuudet Vihtilammissa vuosina 2011-2016. Kuvassa talviarvot ovat sinisiä pylväitä ja avovesikauden arvot keltaisia.

Vihtilammen typpipitoisuudet ovat olleet talvella kesää suurempia hajotustoiminnan vapautettua kasvukaudella sitoutuneita ravinteita takaisin veteen ja valumavesien tuodessa niitä myös valuma-alueelta. Kesän kasvukaudella alle 400 mg/l tasolle laskevat typpipitoisuudet olivat luonnontilaisten, kirkkaiden vesien tasoa. Talvella, kun järven vesi oli kirkkaimmillaan, Vihtilammissa fosforipitoisuus oli matala, noin 6 µg/l. Kesällä pitoisuus oli kaksinkertainen talviarvoon verrattuna, mutta vähähumuksisen järvityypin luokittelun mukaan erinomainen. Heinäkuussa 2017 Vihtilammin ravinnepitoisuudet olivat edeltävien kesien tasoa (kuva 5.2).

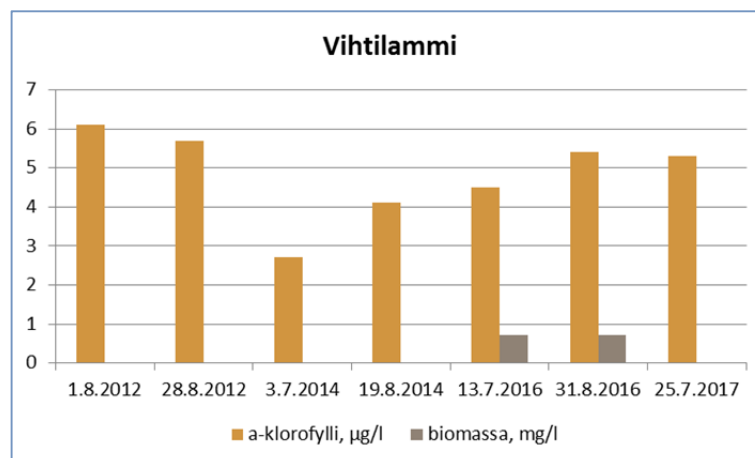
Kuva 5.3. Levätuotantoa kuvaava α -klorofyllin pitoisuus ja kasviplanktonbiomassa Vihtilammin päällisvedessä (0-2 m).

Ravinnetilaltaan vain lievästi rehevän Vihtilammen levästön määrittämiseksi analysoitiin noin 2 metrin vesikerroksen α -klorofyllipitoisuus. Matalissa vähähumuksissa järvissä ekologinen tila on hyvä, kun kesän α -klorofyllipitoisuuden keskiarvo on alle 5 µg/l ja leväbiomassa alle 1,2 mg/l. Nämä arvot alittuivat kesällä 2016. Matalat leväbiomassat ja haitallisten sinilevien osuus (0,15 % ja 3,38 %) olivat erinomaisen tilan tasoa. Heinäkuussa 2017 tutkittiin vain levien määrää kuvaava α -klorofyllipitoisuus (5,3 µg/l), joka oli edeltävän kesän hyvää tasoa (kuva 5.3).

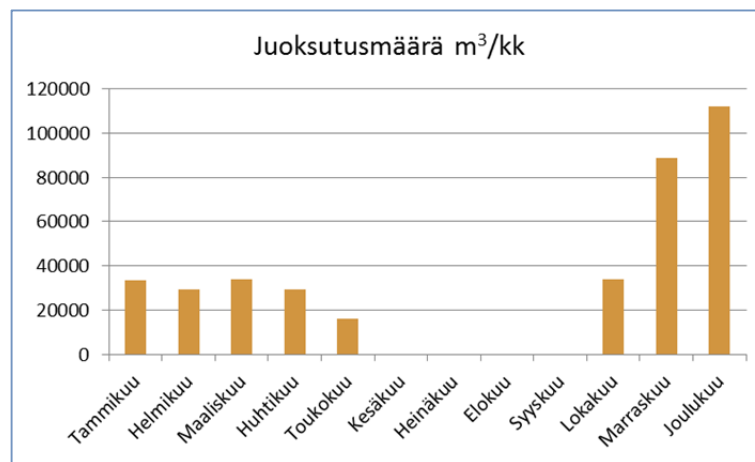
Kuva 5.4. Vihtilammista Sääksjoaan johdettu vesimäärä kuukausittain vuonna 2017.

Vuonna 2017 Vihtilammista juoksutettiin Sääksjärven suuntaan vesiä 1.1.-28.5.2017 ja 11.10.-31.12.2017 yhteensä 375 399 m³ (kuva 5.4). Sääksojaan ohjatun veden virtaama oli tammi-toukokuun juoksutuksissa keskimäärin 11 l/s ja loka-joulukuussa 33 l/s.

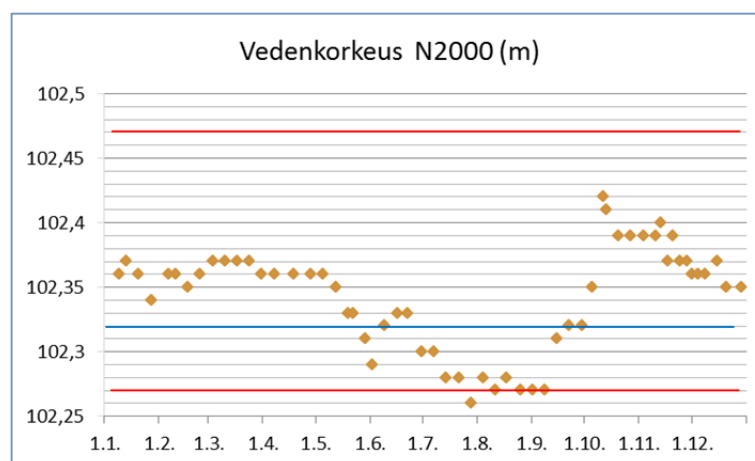
Kuva 5.5. Vihtilammen vedenkorkeus N2000-järjestelmässä vuonna 2017. Tavoitteena on, että lammen vedenkorkeus säilyy kuvan punaisten viivojen sisällä. Kuvan sininen viiva on alaraja, jonka yläpuolella Vihtilammen vedenkorkeuden on säilyttävä talvijuoksutuskaudella.

Vihtilammen vedenkorkeus pysyi säännöstelyrajoissa koko juoksutusajan. Heinäkuun lopulla raja alittui 1 cm lyhytaikaisesti. Vihtilammen keskivedenkorkeus vuonna 2017 oli N2000 +102,34 m (kuva 5.5).

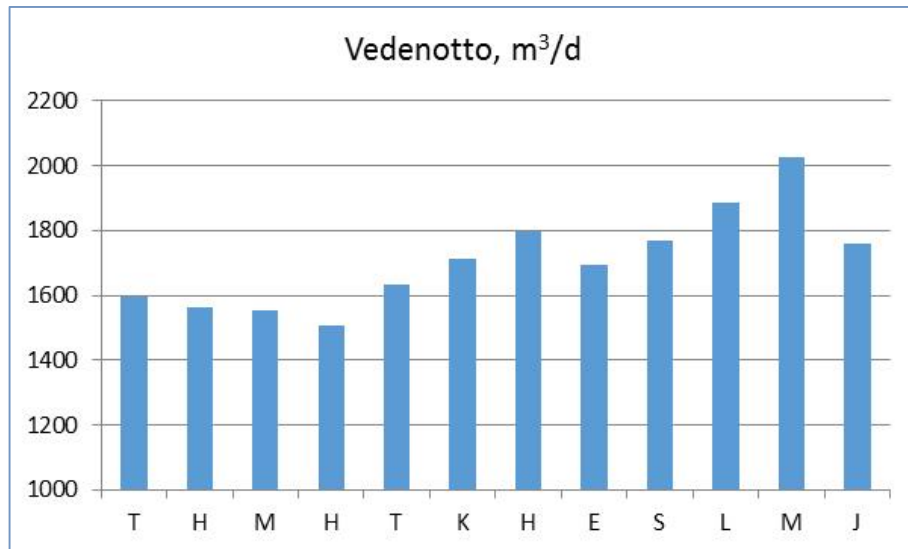
Kuva 6.1. Kiljavan vedenottamon vedenottomäärät kuukausittain (keskimääräinen vedenottoon liittyvä pumppaus vedenottoaivoista m³/d) vuonna 2017.

Kiljavan pohjavedenottamon vedenottomäärät eri kuukausina (keskimääräinen vedenottoon liittyvä pumppaus vedenottokaivoista m³/d) vuonna 2017 on esitetty kuvassa 6.1. Koko vuoden aikana keskimääräinen vedenotto oli 1 709 m³/d. Tammi-toukokuussa vedenotto oli keskimääräistä pienempää, heinäkuussa ottoa selvästi lisättiin ja loka- ja joulukuun ottomäärät olivat vuoden suurimpia. Vettä pumpattiin hieman edellisvuotta 2016 vähemmän.

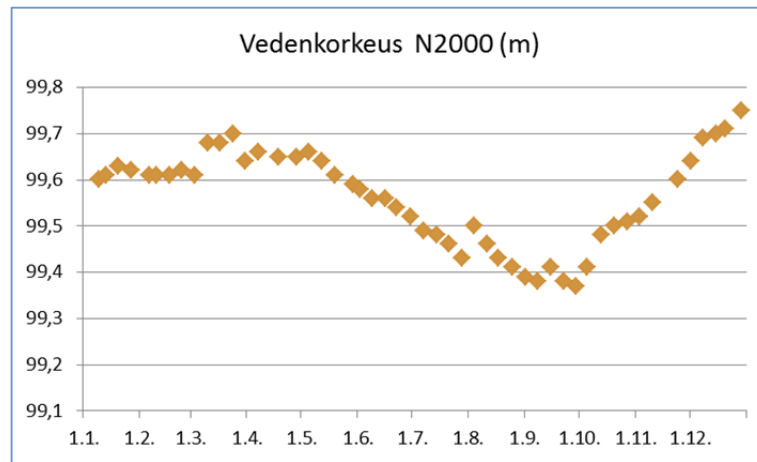
Kuva 7.1. Säcksjärven vedenkorkeus N2000-järjestelmässä vuonna 2017. Lisäveden juokutus Säcksjärveen on lopetettava, kun järven pinta saavuttaa tason N2000 +99,82. Pinta pysyi tämän alla koko vuoden.

Vuonna 2017 pohjaveden otto Kiljavan vedenottamolta oli 623 811 m³. Lupamääräysten mukaisesti juoksutus Sääksjärveen on lopetettava, kun järven pinta saavuttaa tason N2000 +99,82. Vuoden aikana Sääksjärven vedenkorkeus vaihteli N2000 +99,37–99,75 m. Loppukesän ja kuivan alkusyksyn aikana järven vedenpinta laski selvästi (kuva 7.1).

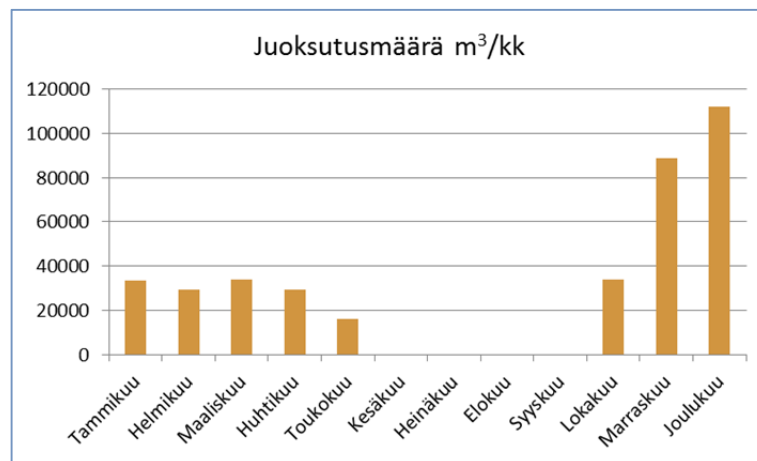
Kuva 7.2. Vihtilammista Säcksjärveen juokutettu vesimäärä, m³/d, kuukausittain vuonna 2017.

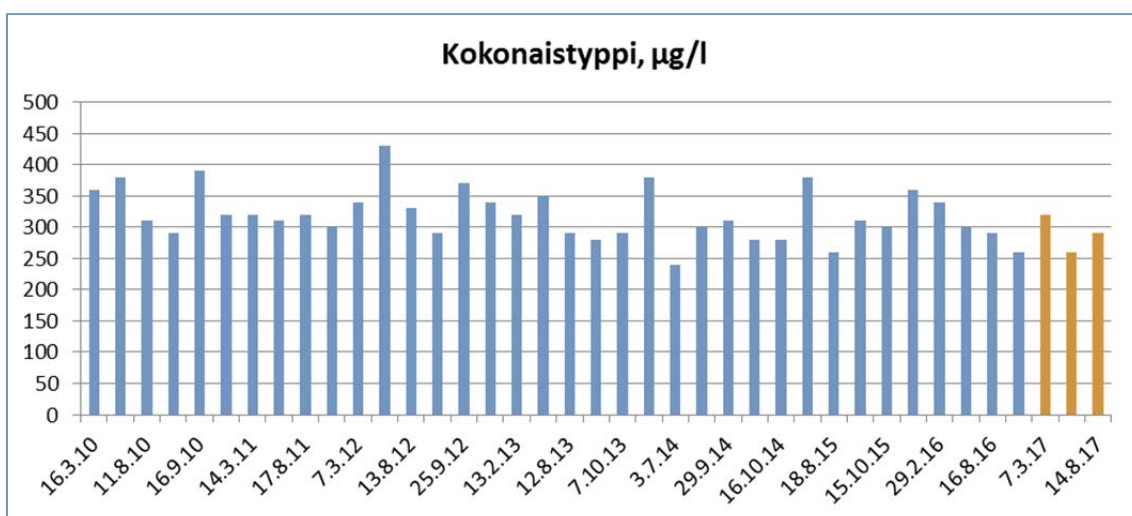
Kuva 7.3. Päälyysveden kokonaistyyppipitoisuus Sääksjärven keskiosan havaintopaikalla vuosina 2010-2017. (tiedot: SYKE/Avoin tieto)

Sääksjärven ravinnepitoisuudet olivat karulle järvelle tyypillisiä. Järven kokonaisfosforipitoisuus oli talvella 4–5 µg/l ja kesällä 5–6 µg/l (kuva 7.4). Kokonaistyyppipitoisuudet olivat 260-390 µg/l, talvella suurimmat, loppukesällä pienimmät (kuva 7.3). Järven pohjoisosan havaintopaikalla tyyppipitoisuudet olivat keskiosaa vastaavia.

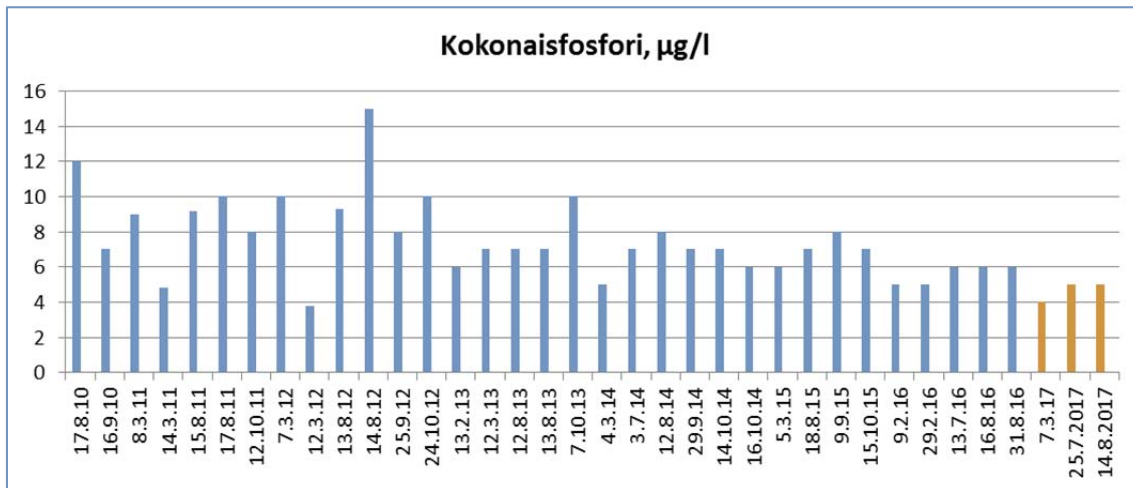
Kuva 7.4. Päälysveden kokonaisfosforipitoisuus Sääksjärven keskiosan havaintopaikalla vuosina 2010-2017. (tiedot: SYKE/Avoin tieto)

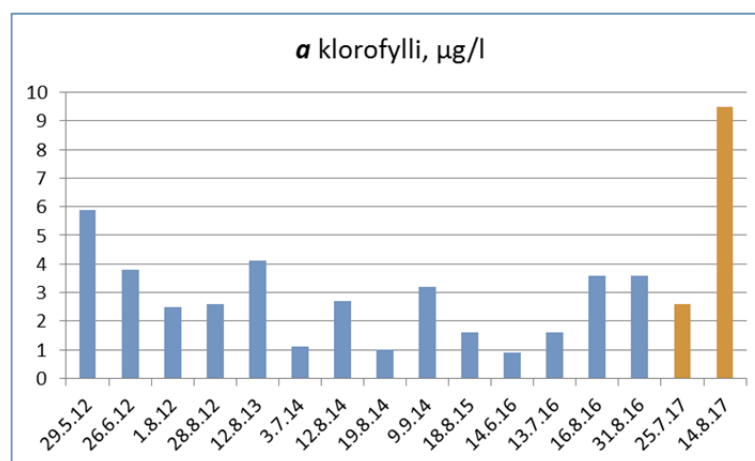
Kuva 7.5. Sääksjärven keskiosan havaintopaikalla päälysveden (0-2 m) α -klorofyllipitoisuudet kesinä 2012-2017. (tiedot: SYKE/Avoin tieto).

Vähähumuksisen järven α -klorofyllipitoisuuden raja-arvo erinomaisen/hyvän laatualueen rajalla on 4 µg/l. Järven pohjoisosan havaintopaikalla klorofyllipitoisuudet ovat olleet 1,8-4,1 µg/l eli erinomaisen järven tasoa. Järven keskiosassa pitoisuudet ovat olleet viime vuosina myös erinomaisen tasoa (kuva 7.5).
