Lepsämän koulu

Sisäilma-, rakenne- ja kosteustekninen kuntotutkimus
17.5.2019

Työnro 31 11346.14

RKM Timo Ekola
DI Eeva Jokinen
RI Liisa Vuorenniemi

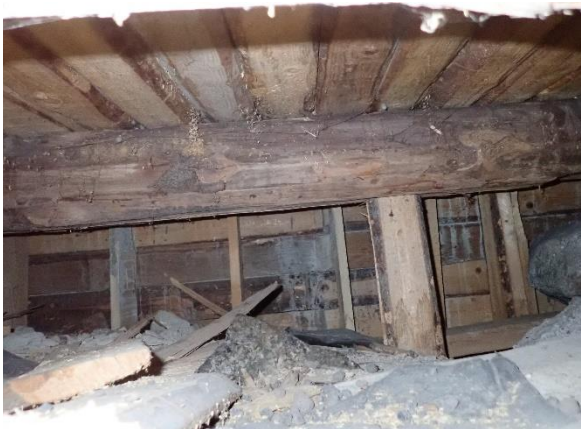
Kuva 29

Eteläpäädyn puurakenteisen osuuden kellarikerroksen betonirakenteinen perusmuuri on valettu laudoitusta vasten. Laudoituksia ei ole voitu poistaa tilan mataluuden vuoksi.

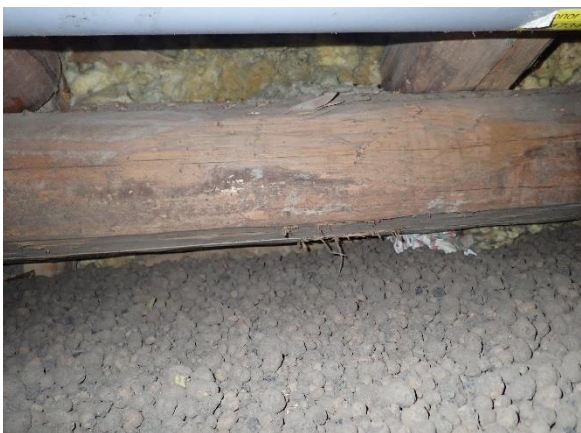
Kuva 35
Kevytbetonivalun vastainen rakenne on lämmöneristetty mineraalivillalla ryömintätilan puolella.

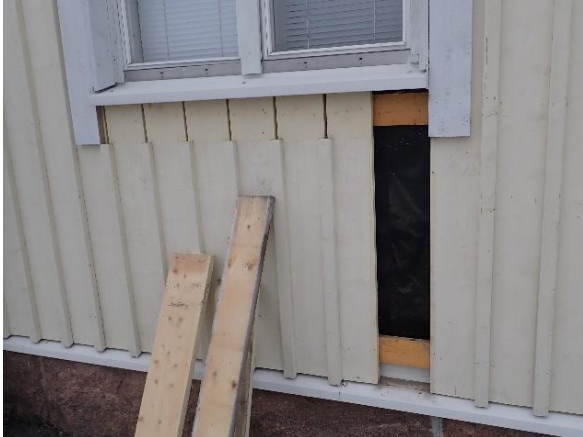
Kuva 38

Hirsirungon kuntoa tarkasteltiin ulkopuolelta poistamalla julkisivulaudoitusta. Verhouslaudoitukset ovat hyväkuntoisia.

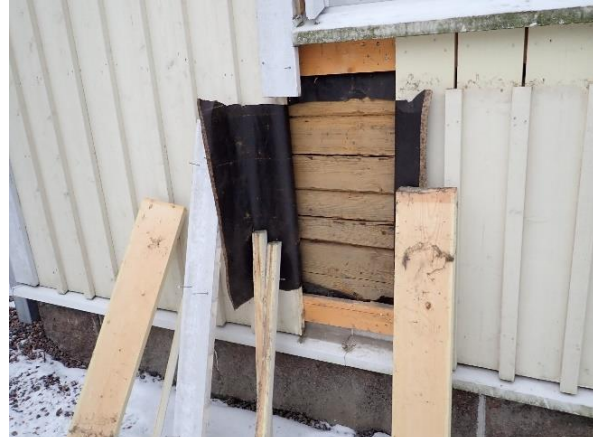
Kuva 39

Hirret olivat avauskohdissa hyväkuntoisia.

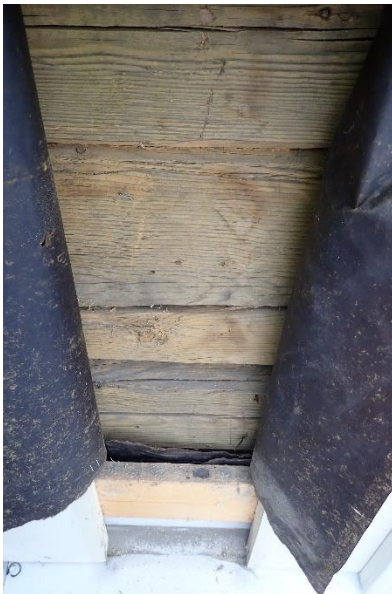
Kuva 40

Hirret olivat avauskohdissa hyväkuntoisia.

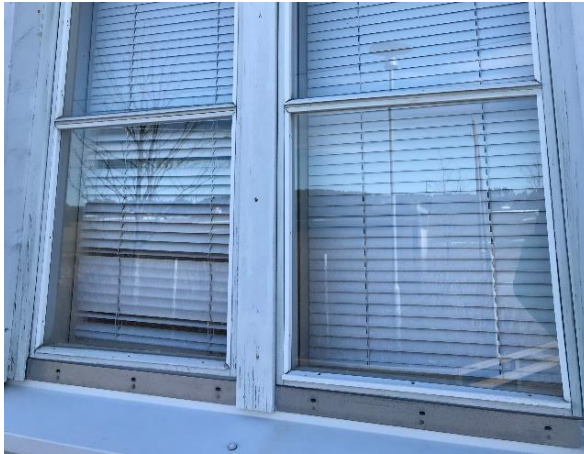
Kuva 49

Lähikuvaa ikkunoista.

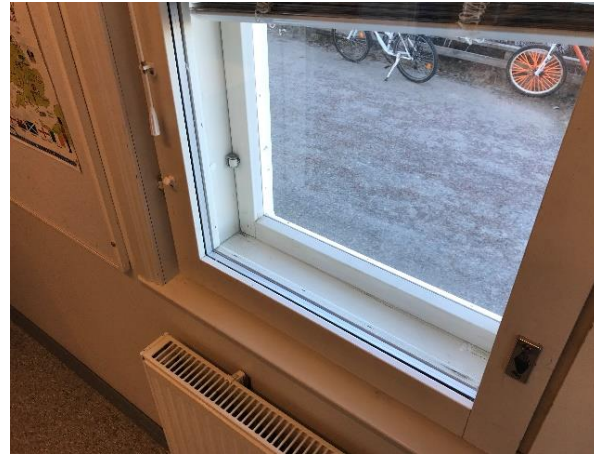
Kuva 50

Ikkunat ovat kaksipuitteisia, MSE-ikkunoita.

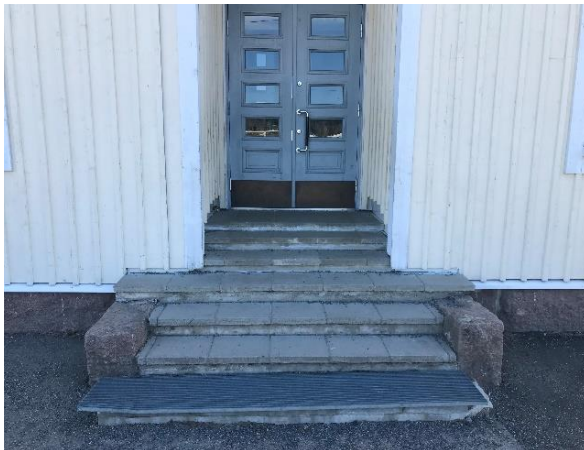
Kuva 51

Länsiseinustalla oleva ulko-ovi on kunnostettu peruskorjauksen yhteydessä.

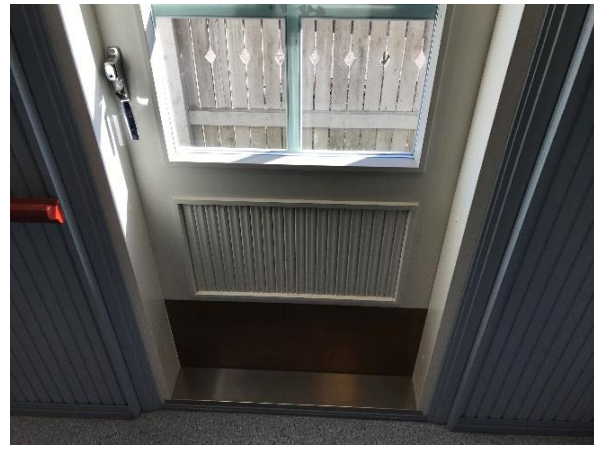
Kuva 52

Parvekkeen ovi on hyväkuntoinen.
