## KOSTEUS- JA SISÄILMATEKNINEN KUNTOTUTKIMUS

### Syrjälän koulu ja päiväkoti

Syrjäläntie 35  
01840 Klaukkala

27.4.2023

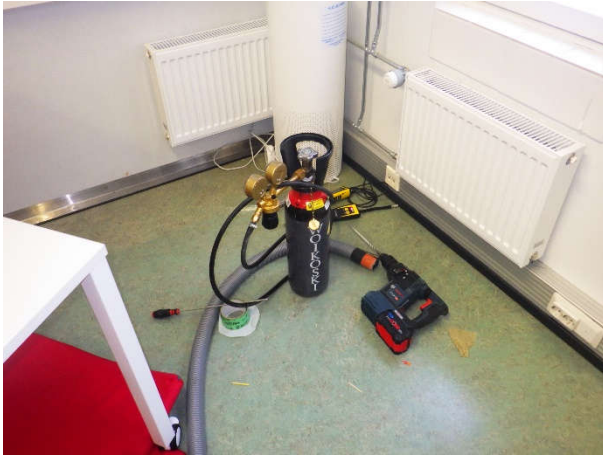
Kaikista tarkastelupisteistä havaittiin kaasun kulkeutuvat alapohjalaatan alta huonetilaan alapohjan betonilaatan liitoskohdista (läpiviennit, seinän ja lattia raja). Lisäksi tiivistetyistä liitoksista havaittiin vuotoa.

Kuva 21. AP15. Merkkiainekokeen toteutusta.

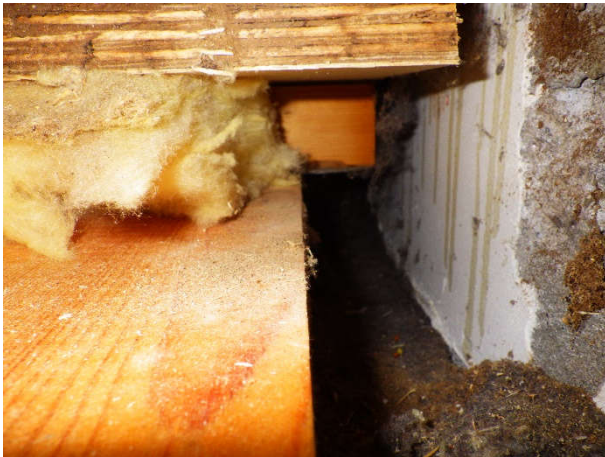
Rakenneavauksista otettiin materiaalinäytteitä rakenteen sisällä olevasta mineraalivillasta, puurakenteista sekä betonipinnan päälle kertyneestä pölystä. Tutkimuspisteessä AP20 havaittiin heikko viite vauriosta pölyssä ja puussa. Tutkimuspisteessä AP21 vauriota analyysillä ei havaittu. Laboratorion analyysivastaus on kokonaisuudessaan tämän raportin liitteenä.

Kuva 25. AP20. Lattian alle kertynyttä likaa.

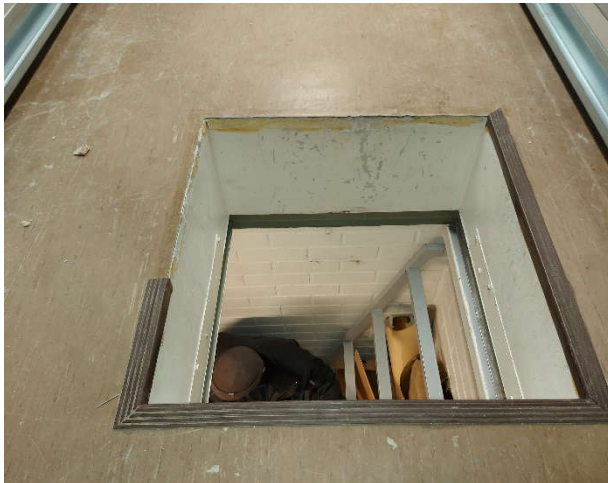
IV-konehuoneiden alueella lattiamateriaalina on muovimatto. Lattiapinnoitteissa ei havaittu vaurioita niiltä osin, kuin ne päästiin tarkastamaan.

Kuva 56. Välipohjaa IV-konehuoneessa.

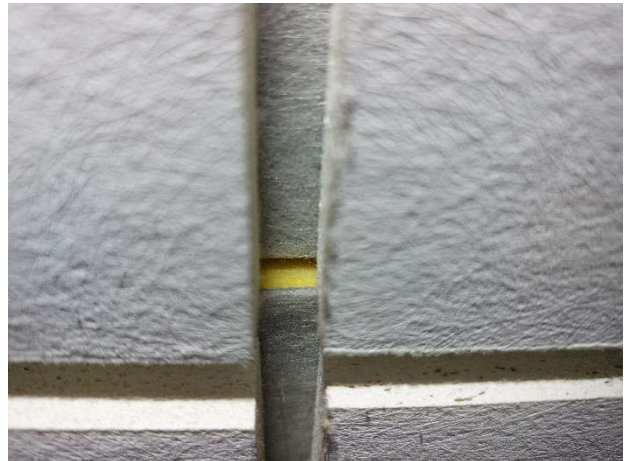
Kuva 58. Päiväkodin tiloissa uuden verhoilun alla on vanhaa, reunoiltaan pinnoittamatonta akustiikkalevyä.

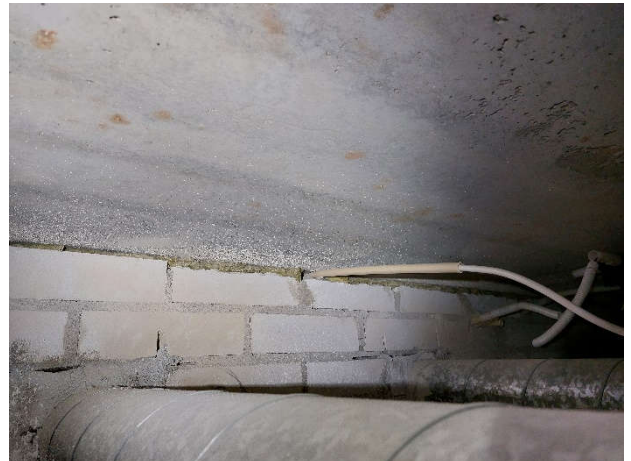
Kuva 62. Väliseinien yläosassa on villakaista.

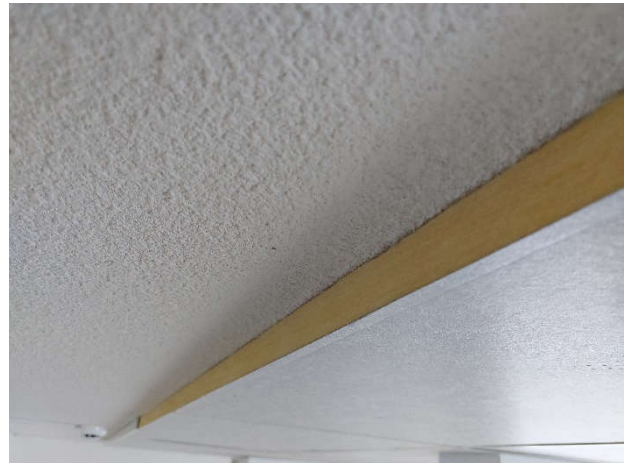
Kuva 64. Verhoilun reunat ovat pinnoittamattomia, mutta suojattu peltistalla.

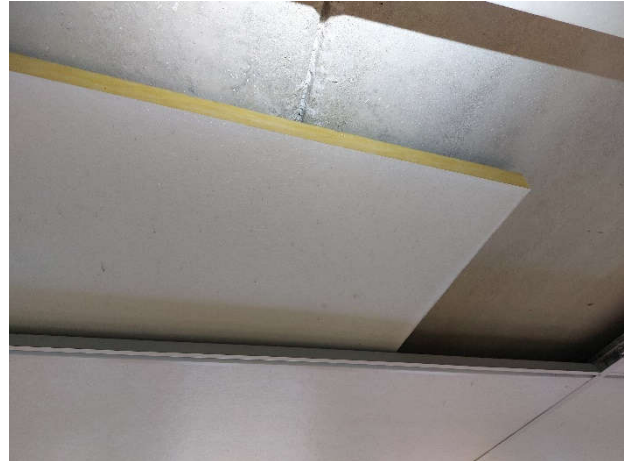
Kuva 68. Levyjen reunat ovat pinnoittamattomia.
