Urheilupuiston koulu

Kisatie 2, 01800 Klaukkala

Sisäilma-, rakenne- ja kosteustekninen kuntotutkimus
12.9.2019

Työnro 3111346.16

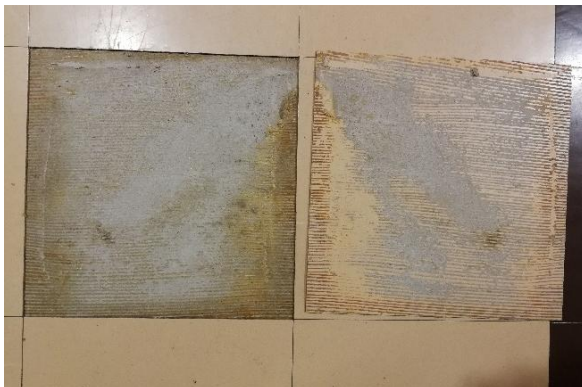
Kuva 29
Ruokailutilasta irrotettu laatta. Kosteuden aiheuttamia värimuutoksia tasoitteessa/liimajäämissä laatan reuna-alueilla. Aistinvaraisin havainnoin liima-aines on pilaantunut.

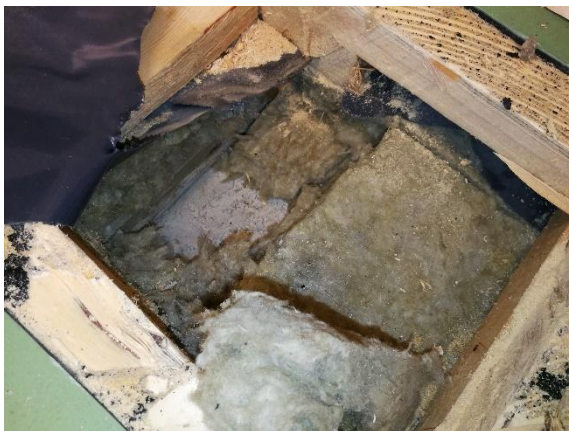
Kuva 37
Liikuntasalin lattiarakennetta. Eristeenä on käytetty mineraalivillaa.

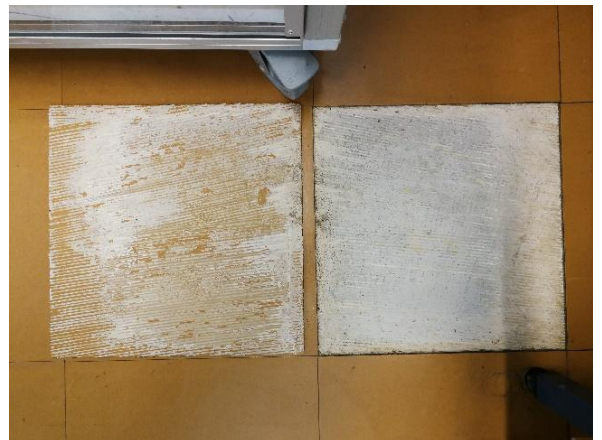
Kuva 72

Vinyylilaatassa ei havaittu viitteitä vaurioista toisessa kerroksessa (fysiikka-kemia 2, 233). Poikkeavaa hajua ei havaittu pinnoitteessa tai pintabetonissa.

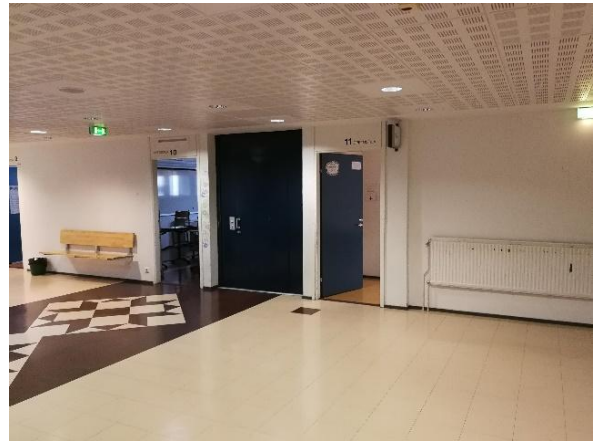
Kuva 74
Käytävätiloissa on vinyylilaatta molemmissa kerroksissa.

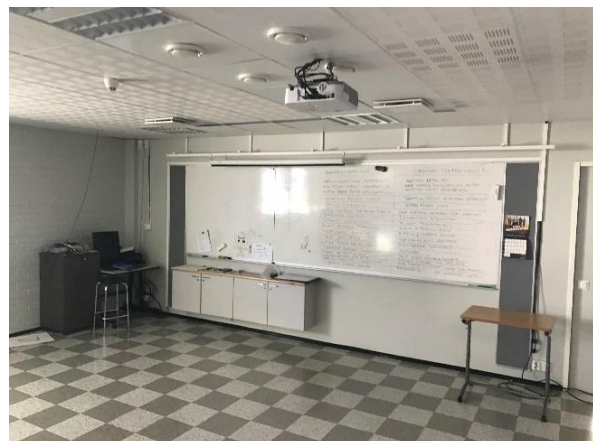
Kuva 76
Musiikkiluokassa 1118 lattiapinnoite on uusittu 2005.

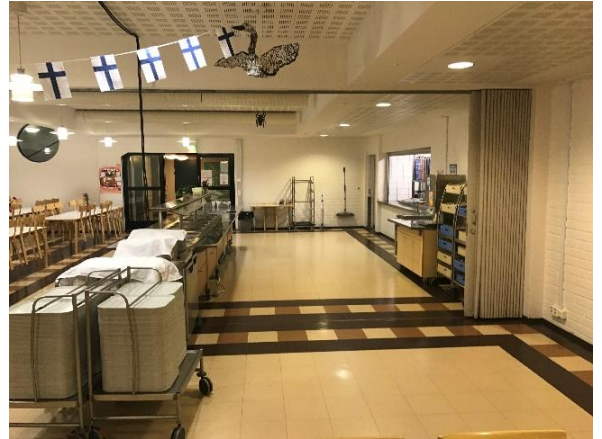
Kuva 78
Ruokailutilassa lattian vinyylilaatat ovat alkuperäiset.

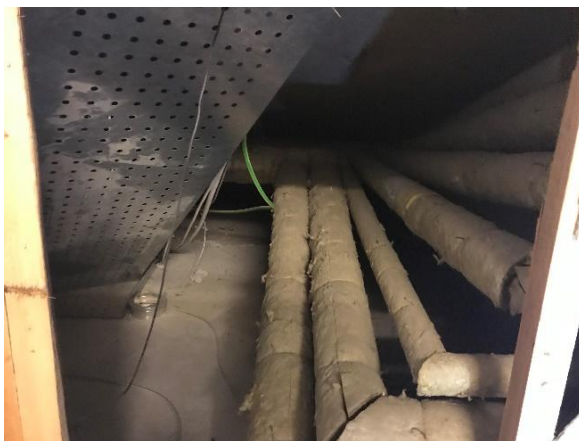
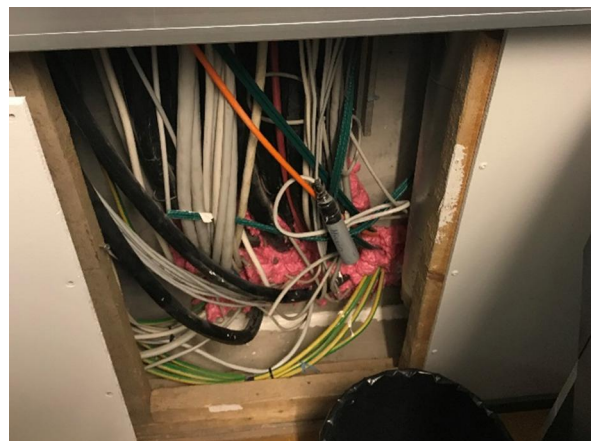
Kuva 101

Auditorion katsomon alla kulkee mineraalivillalla eristettyjä käyttöveden ja lämmitysjärjestelmän putkistoja.

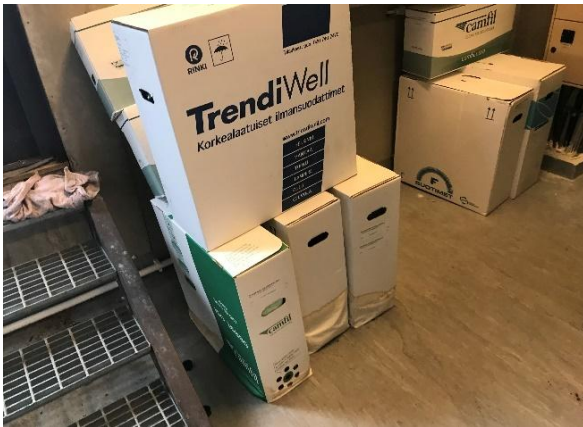
Kuva 107
Kastuneita suodattimia ei saa käyttää.
