Rajakaaren monitoimitila

Kiljavantie 2, 05200 Rajamäki

Sisäilma-, rakenne- ja kosteustekninen kuntotutkimus
28.9.2019

Työnro 31 11346.18

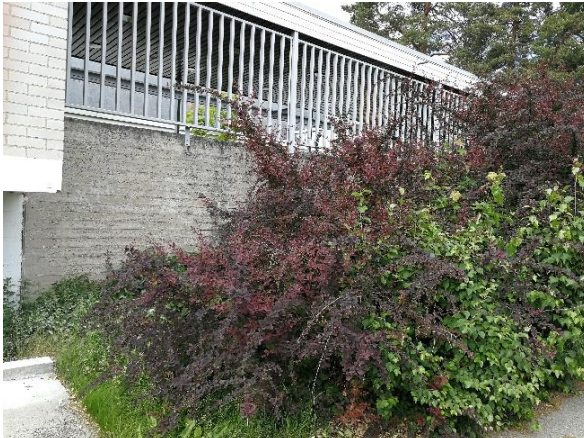
Kuva 7
Rakennuksen itäpuolella paljon isoja pensaita.

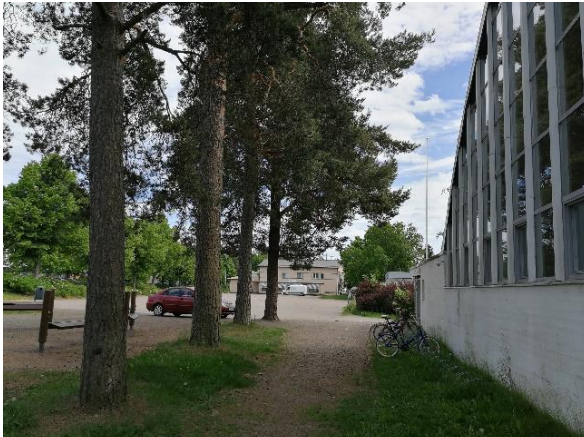
Kuva 9
Rakennuksen ylärinteen puolella kasvaa suuria mäntyjä, jotka lisäävät vesikatteen huoltotarvetta (puhdistus)

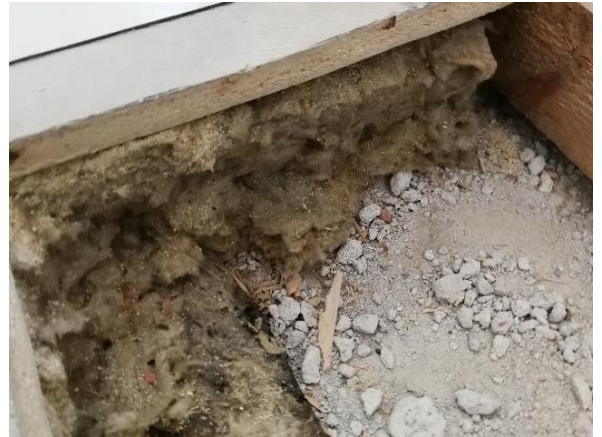
Kuva 36
Alapohjarakenne on eristetty mineraalivillalla.

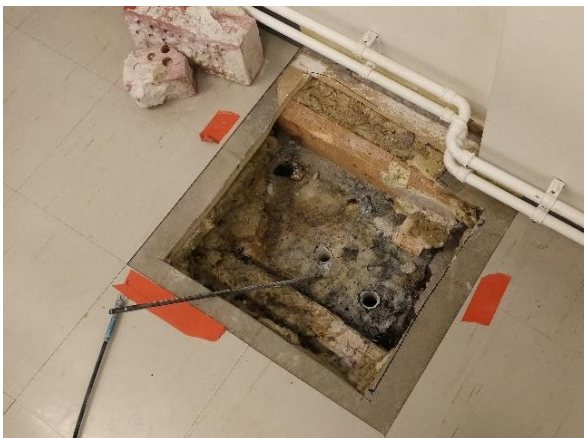
Kuva 37
Alapohjan betonilaatan ja puukoolauksen välillä on kapillaarikatkona bitumihuopa.

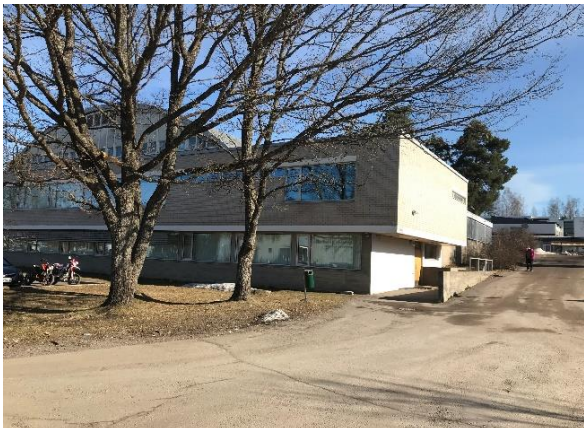
Kuva 61
Yleiskuva tiili-/betonijulkisivuista

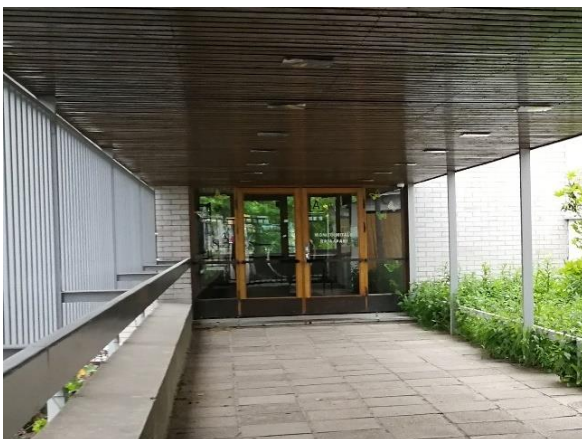
Kuva 84
Toisen kerroksen pääsisäänkäynnin ovet ovat lasiaukollisia, tammikehyksisiä ulko-ovia.

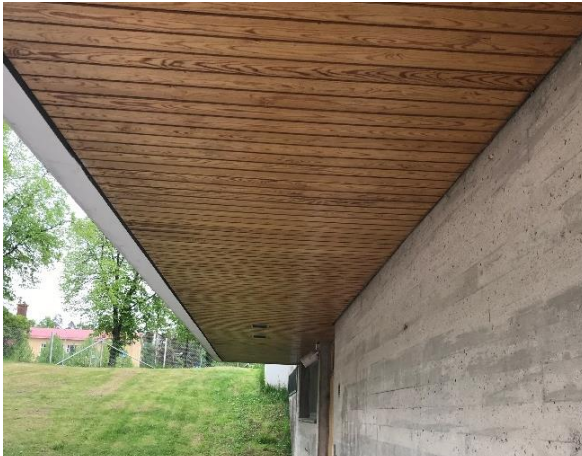
Kuva 91
Toisen kerroksen välipohjarakenne ulkoilmaa vasten. Rakenne on eristetty alapuolelta lastuvillalevyeristeellä.

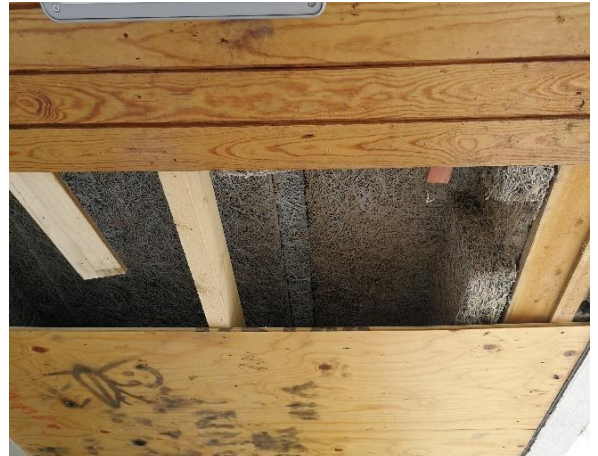
Kuva 92
Toisen kerroksen välipohjarakenne ulkoilmaa vasten. Rakenne on eristetty alapuolelta lastuvillalevyeristeellä.

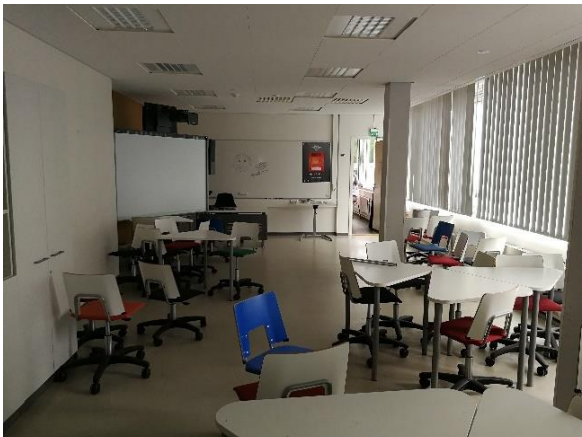
Kuva 101
Yleiskuva toisen kerroksen luokkatilasta.

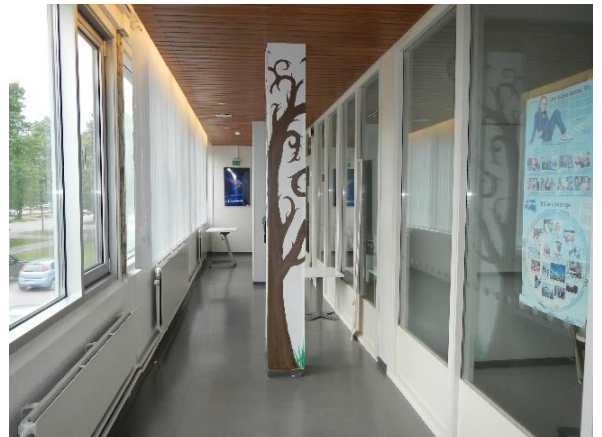
Kuva 102
Yleiskuvaa toisen kerroksen käytävältä.

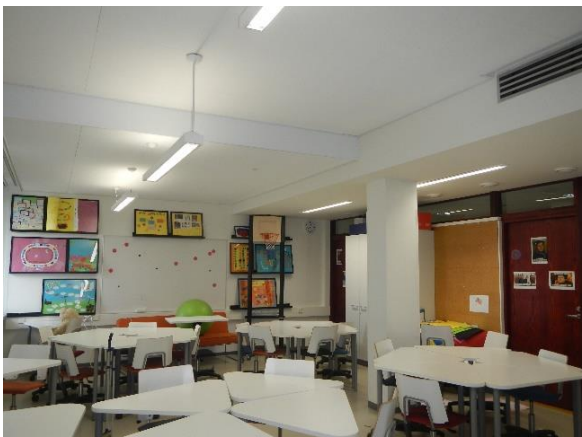
Kuva 103
Yleiskuva ensimmäisen kerroksen luokkatilasta.

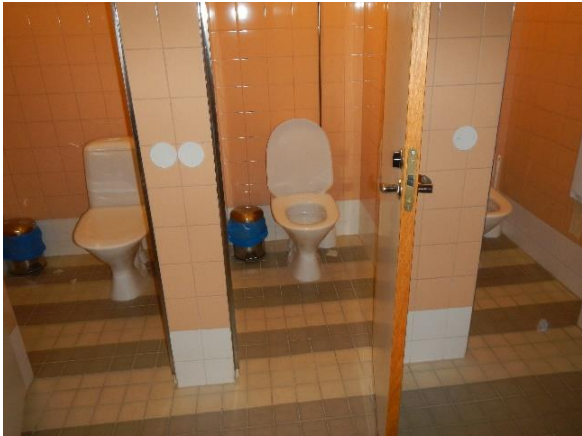
Kuva 105
Wc-tilat on uusittu vuonna 2012.

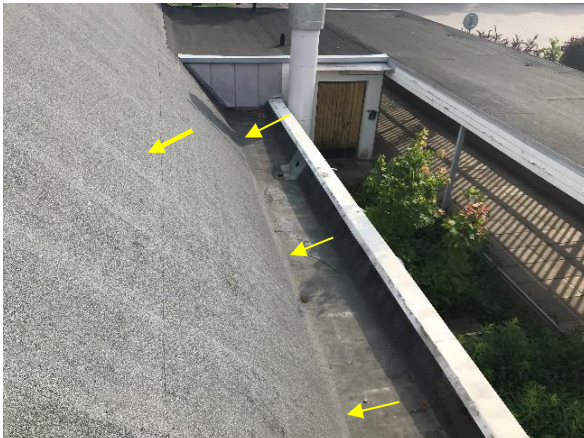
Kuva 111

Kaaren rajataitteesta on tapahtunut vesivuotoja halliosan sisälle. Kaarta noustessa vuoto pisteitä on havaittavissa myös ylempänä (havainnot kaaren sisäpuolen pintarakenteista). Vuodot ovat tapahtuneet ilmeisesti ennen vesikatteen uusintaa. Vertaa sisäpuolelta valokuva 131.

Kaarihalliosan yläpohjan lämmöneristeiden uusinta ja yläpohjan ilmatiiveyden parantaminen. Uusinnan yhteydessä rakenteiden vaurioiden tarkastus ja korjaustarpeen tarkempi arviointi.

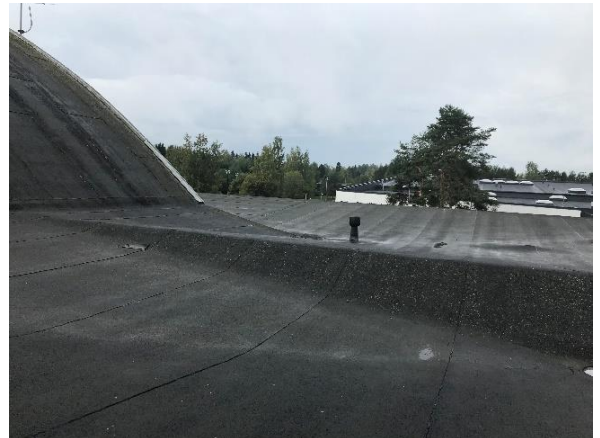
Kuva 112

Tasakatto-osuus opettajainhuonetilan päällä. Saadun tiedon perusteella alueella on esiintynyt vesikattovuotoja ennen kermin uusintaa.

Tasakatto-osuuksilla aiempien vesikattovuotojen seurauksena vaurioituneiden eristeiden uusinnat, yläpohjan tuulettuvuuden parantaminen.

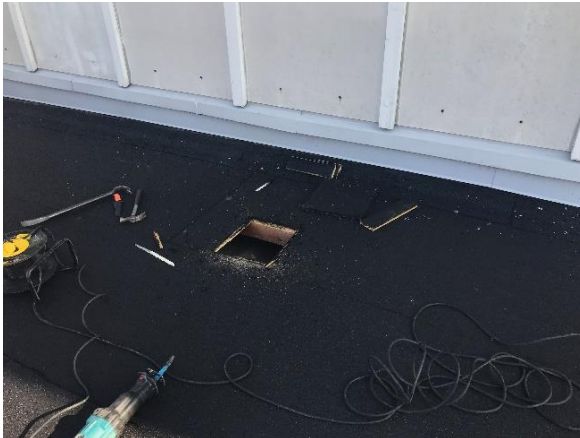
Kuva 119

Yläpohjan rakenneavauspiste (YP7). Avauspisteessä on useita alkuperäisiä ja eri-ikäisiä kermikerroksia. Yläpohjassa näyttämön yläosan ja ilmanvaihtokonehuoneita vasten olevan ulkoseinän liittymässä on kohdalla havaittavissa paikallisia vesivuotojälkiä.

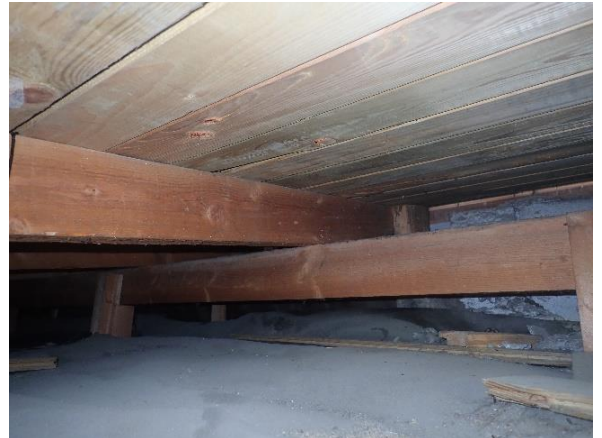
Kuva 120

Yläpohjan rakenneavauspiste (YP7), yleiskuva yläpohjatilaa. Yläpohjassa näyttämön yläosan ja ilmanvaihtokonehuoneita vasten olevan ulkoseinän liittymässä on havaittavissa paikallisia vesivuotojälkiä. Yläpohjatilaa tuulettavuus vaikuttaa toimivalta.

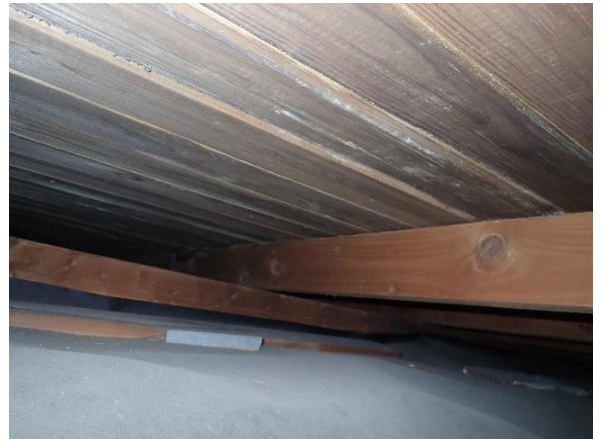
Kuva 122

Yläpohjan rakenneavauspiste (YP6), yleiskuva yläpohjatilaa. Vesikatteen alustalaudoissa on yläpohjan puutteellisesta tuulettavuudesta aiheutuvaa tummentumaa.

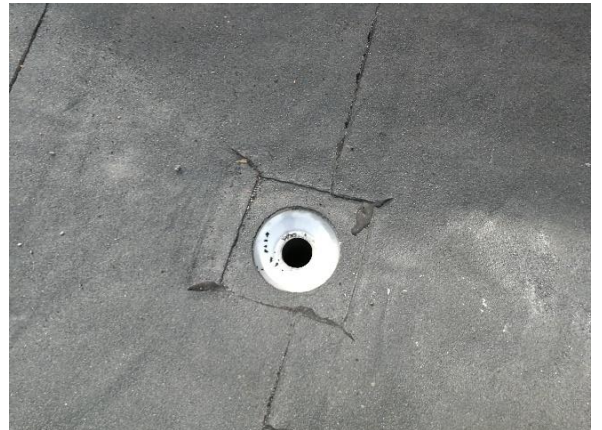
Kuva 126

Yleiskuva saneerauskaivosta (roskasihti puutuu)

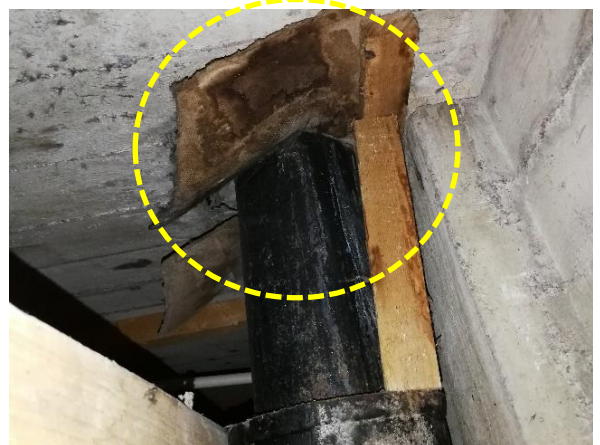
Kuva 128

Kattovesiviemäriin yläpohjaholvin läpiviennessä on n 250 * 250 mm kokoinen avoin yhteys yläpohjatiltaan. Peitelevytykset ovat näkyvästi kosteusvaurioituneet.

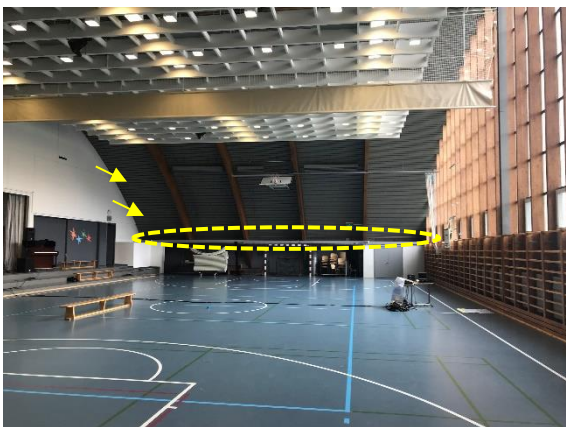
Kuva 129

Yleiskuva halliosan sisäkatoista. Kaaren ja varastoseinän rajataitteessa on sisäpinnolla vuotovesijälkiä. Paikallisia vauriojälkiä esiintyy myös ilmanvaihtokonehuoneen seinälinjan vierustalla

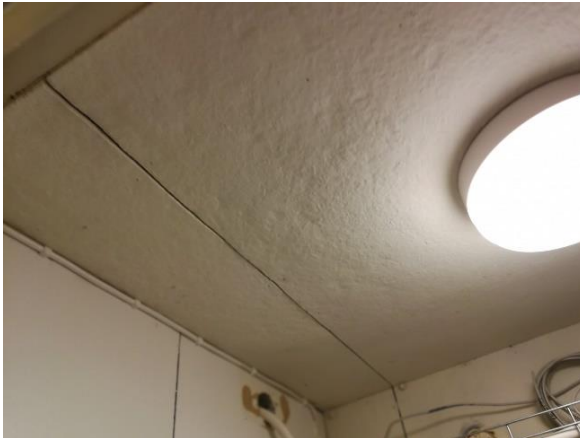
Kuva 137

Sähkökeskushuoneessa 139 lastulevyllä verho-
tussa yläpohjassa sekä seinälevyissä kosteu-
den aiheuttamia jälkiä.

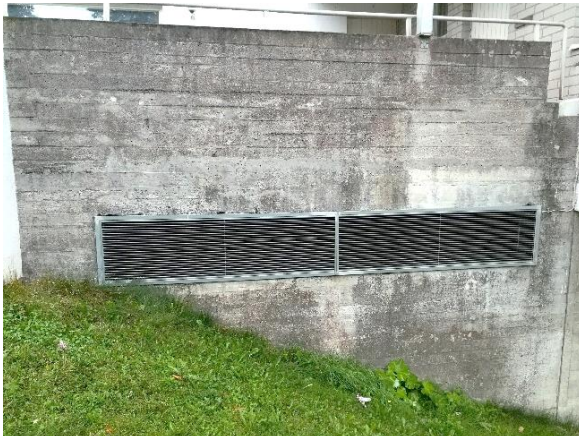
Kuva 140

Raitisilmanottoaukot maapohjaiseen pihakannen alustatilaan (palvelualueella TK1 jaTK2).

Merkittävimmit korjaustarvetta aiheuttavat tekijät ovat vaurioituneiden eristemateriaalien uusimisesta aiheutuvat korjaustoimenpiteet kaarihalliosan yläpohjien, ulkoseinien ja välipohjarakenteiden osalla. Lisäksi korjaustoimenpiteitä aiheuttaa kuoriverhousten taustalle lämmöneristeisiin muodostuneiden lämmöneristeiden vauriot ja puulattiarakenteiden vauriot. Ulkopuolista kosteudenhallintaa tulee parantaa ja ilmanvaihdollisesti tuloilmakoneiden TK1 ja TK2 palvelualueella raitisilmanotto tulee muuttaa hallitusti ulkoilmatalaan.

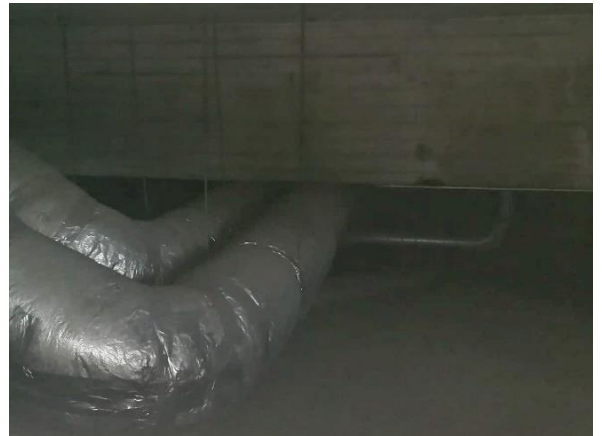
Kuva 141

Raitisilmanotto-tilassa kulkee uusittuja poistoilmavaihtokanavia. Ilmanotto-tilassa on suora maaperäyhteys (palvelualueella TK1 jaTK2).

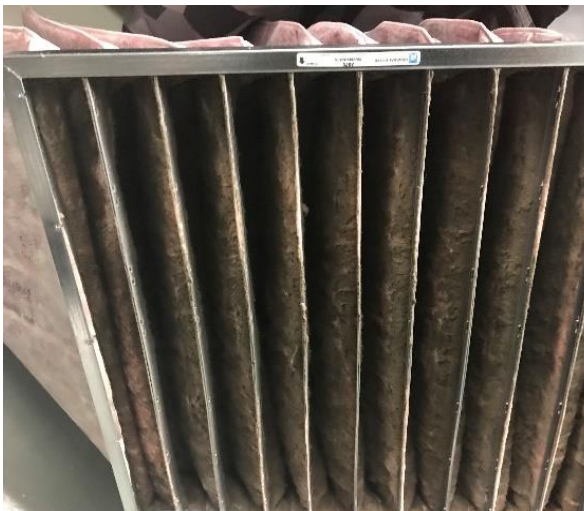
Kuva 145

Tuloilmasuodatin (TK1) on likaantunut ja on vaihdon tarpeessa.

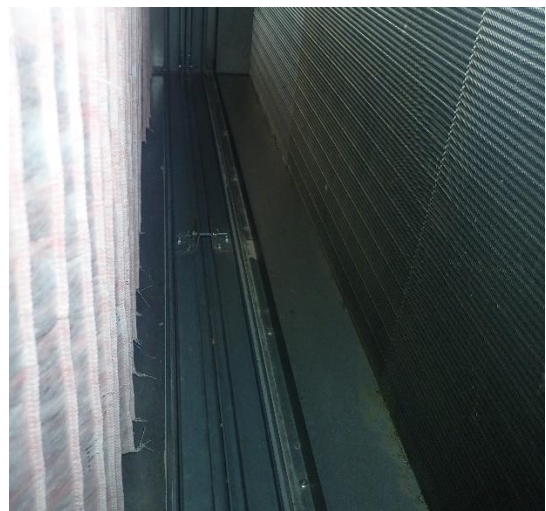
Kuva 146

Tuloilmakoneen (TK1) tuloilmakammiossa ennen lämmityspatteria on epäpuhtauksia.

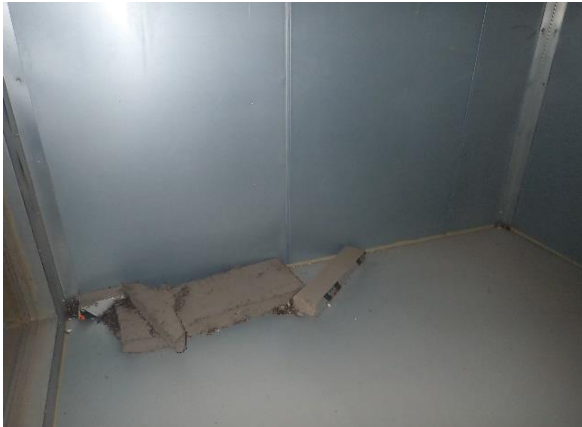
Kuva 147

Tuloilmakoneiden TK1 ja TK2 tuloilmakammiossa on mineraalivillakappaleita (ennen suodattimia).

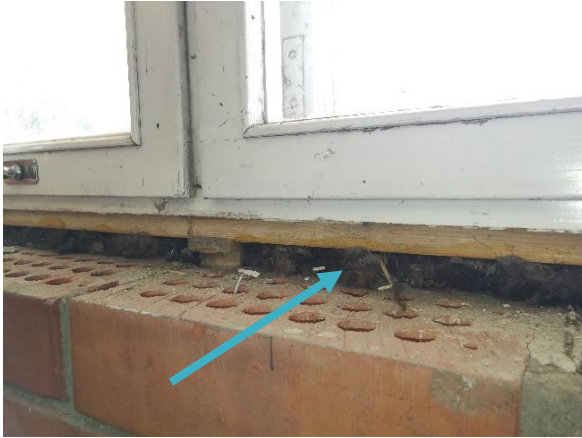
Kuva 159

PAH-näyte otettiin oppilaskunnan tilasta K20 ikkunatilkkeestä, jossa PAH-kokonaispitoisuuden raja-arvo ylittyi. Ikkunatilkkeessä oli havaittavissa myös voimakasta hajua.
