KOSTEUS- JA SISÄILMATEKNINEN KUNTOTUTKIMUS

Isosuo päiväkoti

Isosuo 2
01840 Klaukkala

30.5.2023

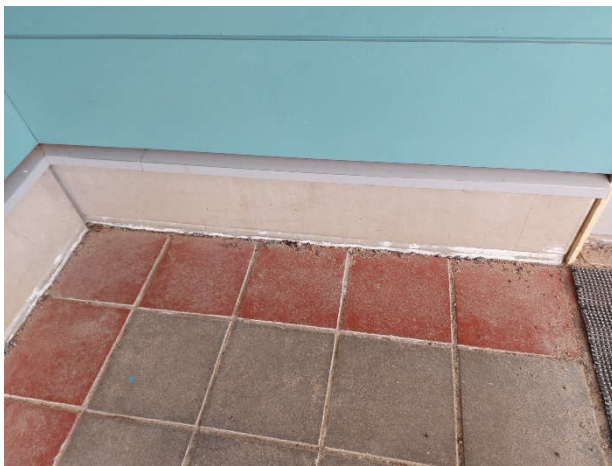
Maan kallistuksissa ei havaittu puutteita rakennuksen vierustalla. Salaojaputkien havaittiin kääntyvän ylöspäin tarkastuskaivossa. Sadevedenohjauksessa ei havaittu puutteita. Sokkelissa havaittiin kosteuden aiheuttamia jälkiä erityisesti sisäänkäyntien läheisyydessä.

Kuva 17. Sokkeleissa havaittiin kosteuden aiheuttamia jälkiä.

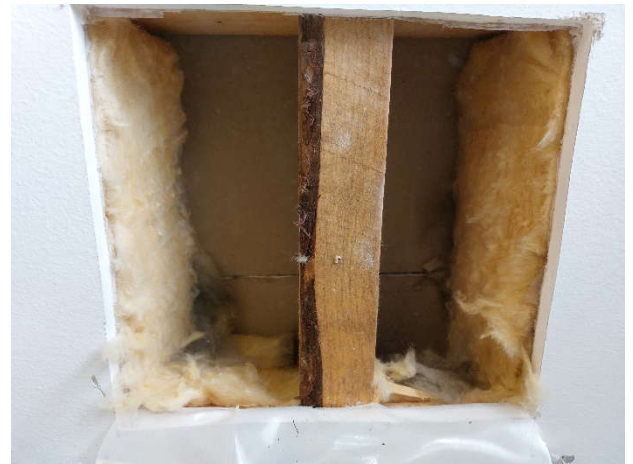
Kuva 58. Kuvaa rakenneavauksesta.

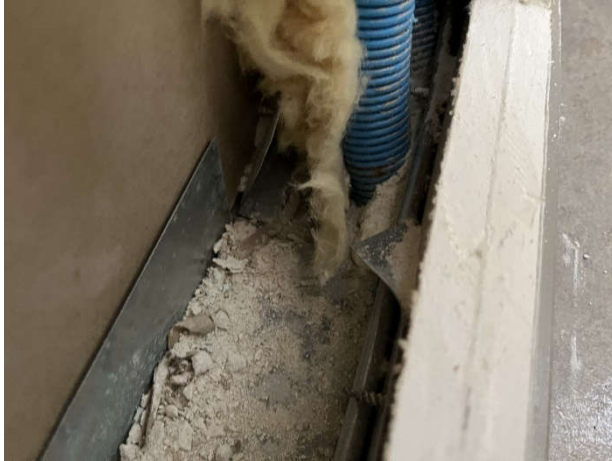
Rakenneavaus VS 1 tehtiin henkilökunnan taukotilan ja Muruset-ryhmän pesuhuonetilojen väliseen seinärakenteeseen. Rakenneavauksesta kerättiin mikrobinäyte (N19) mineraalivillaeristeestä. Näytteen mikrobipitoisuudet eivät viittaa vaurioon. Avauksesta mitatut olosuhteet olivat tavanomaisella tasolla. Väliseinän runkona on peltiranka.

Kuva 64. Väliseinärakennetta.

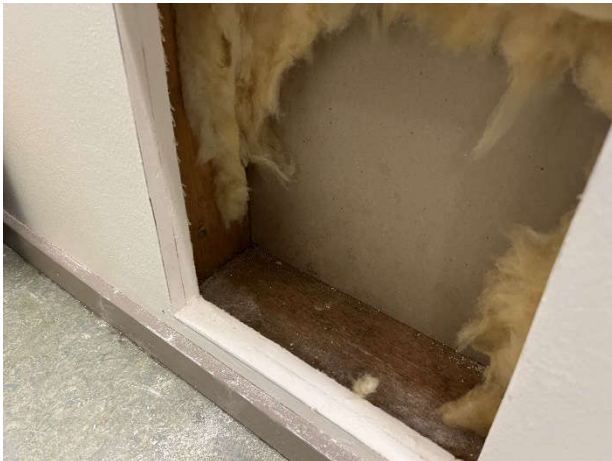
Rakenneavaus VS 2 tehtiin siivoustilan ja käytävän väliseen seinään käytävän puolelta. Väliseinä on puurunkoinen. Väliseinärakenteen alaohjauspuu on n. 5 cm lattiapintaa alempana. Rakenneavauksesta kerättiin mikrobinäyte lämmöneristeestä (N20) sekä alaohjauspuun alapinnasta (N21). **Näytteessä (N20) todettiin viite vauriosta, mikä ylittää asumisterveysasetuksen toimenpiderajan.** Näytteessä (N21) todettiin heikko viite vauriosta, mikä ei ylitä asumisterveysasetuksen toimenpiderajaa. Rakenneavauksessa ei havaittu epätavallisia hajuja. Avauksesta mitatut olosuhteet olivat tavanomaisella tasolla.

Kuva 65. Rakenneavausta.

Väliseinien rakenneavauksissa havaittiin mikrobivaurioita. Siivoustilan ja käytävän välisessä väliseinärakenteessa (VS2) ja käytävän ja kodinhoituhuoneen välisessä väliseinärakenteessa (VS3) todettiin mikrobivaurio. Kyseiset väliseinät ovat puurunkoisia. Lisäksi ruokailutilan ja Kiviset-ryhmän pesuhuonetilojen peltirankaisen väliseinärakenteen mineraalivillaeristeessä todettiin heikko viite vauriosta, mikä ei ylitä asumisterveysasetuksen toimenpiderajaa. Väliseinärakenteissa ei havaittu poikkeavia kosteusolosuhteita.

- Suositellaan korjaamaan mikrobivaurioituneet väliseinät vaurioitumattomaan rakenteeseen asti erillisen korjaussuunnitelman mukaisesti. Puurunkoisten väliseinien korjausten yhteydessä suositellaan ottamaan huomioon alapohjauspuun korko suhteessa betonilattiaan. Suositellaan tarkastamaan myös keittiön ja siivoustilan sekä keittiön ja käytävän välisten väliseinärakenteiden kuntoa viimeistään peruskorjauksen yhteydessä.

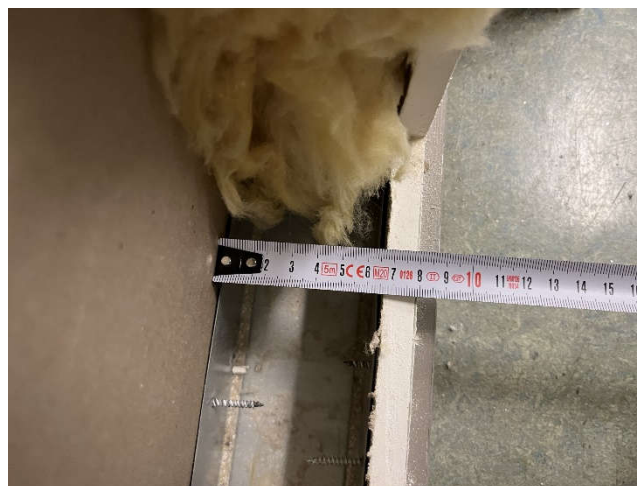
Kuva 68. Väliseinärakennetta.

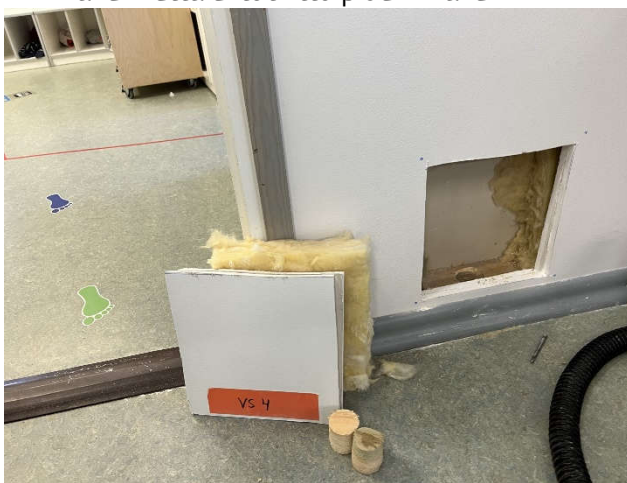
Rakenneavaus VS 4 tehtiin Kiviset-ryhmän pesuhuoneen ja ruokailutilan väliseen seinään ruokailutilan puolelta. Väliseinä on puurunkoinen. Väliseinärakenteen alaohjauspuu on n. 6 cm lattiapintaa alempana. Rakenneavauksesta kerättiin mikrobinäyte lämmöneristeestä (N23) sekä alaohjauspuun alapinnasta (N24). Näytteessä (N24) todettiin heikko viite vauriosta, mikä ei ylitä asumisterveysasetuksen toimenpiderajaa. Rakenneavauksessa ei havaittu epätavallisia hajuja. Avauksesta mitatut olosuhteet olivat tavanomaisella tasolla.

Kuva 69. Väliseinäavausta.

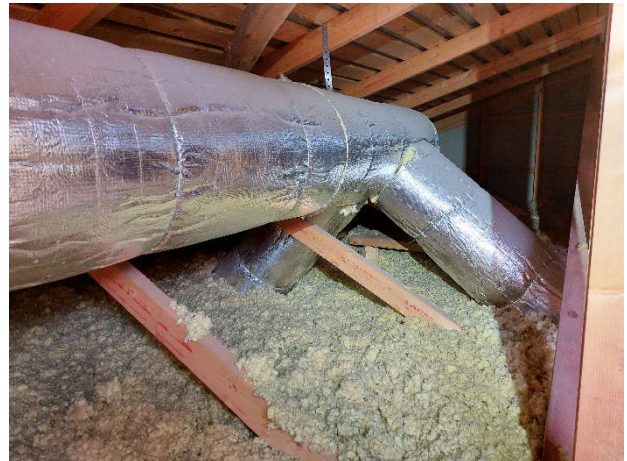
Yläpohjan lämmöneristeessä ei havaittu viitteitä tuhoeläimistä. Lämmöneristekerros on levitetty tasaisesti yläpohjaan. Ilmanvaihtokanavien eristyksissä havaittiin paikoin puutteita. Viemärin tuuletusputket ovat eristämättömiä.

Kuva 91. Ilmanvaihtokanavia.

Yläpohjassa havaittiin paikoin mikrobivaurioita puurakenteissa, joka viittaisi niukkaan tuulettumiseen. Viemärin tuuletusputkia ei ole eristetty. Ilmanvaihtokanavien eristys oli paikoin puutteellisesti toteutettu. Viemäriputkien ja ilmanvaihtokanavien eristeiden korjaus on suositeltavaa.
