KOSTEUS- JA SISÄILMATEKNINEN KUNTOTUTKIMUS

Sorvankaaren päiväkoti

Toreenintie 30

Raportin päiväys 31.5.2024

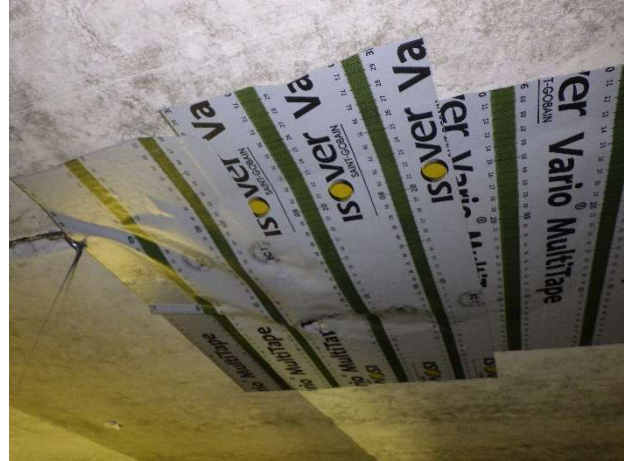
Kuva 23. Tiivistämätön läpivienti.

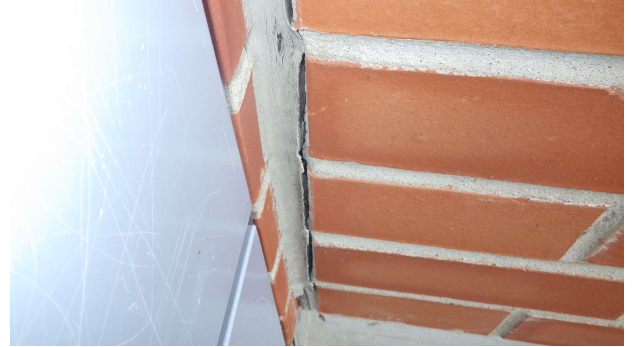
Kuva 53. Ulkoseinän elementtisaumauksessa havaittiin puutteita.

- Ulkoseinärakenteiden ilmatiiveyden parantaminen. Kaikista ulkoseinärakennetyypeistä todettiin ilmavuotoa merkkiainekokeessa. Tiivistyskorjausten tiiveystaso tulee määrittää tiivistyskorjausten suunnittelun yhteydessä. Rakenteissa ei todettu mikrobivauriota, mutta on mahdollista, että ulkoseinärakenteiden ja sokkelihalkaisun kautta kulkeutuu epäpuhtauksia sisäilmaan.

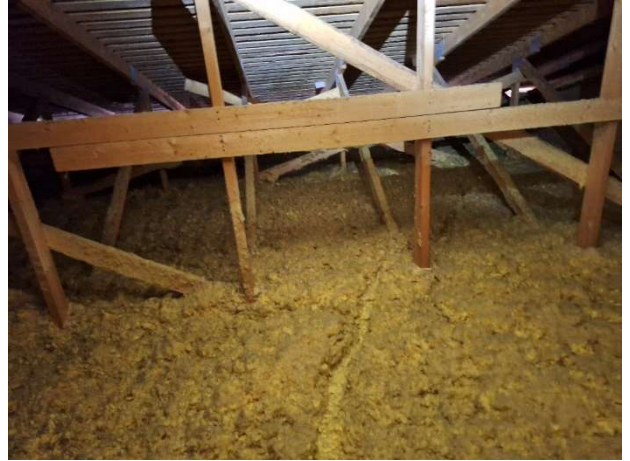
Kuva 72. Puhallusvillan pinnassa näky jyrsijöiden kulkureittejä.

Yläpohjan höyrynsulkurakenne ei ole tiivis läpivientien ympäriltä. Yläpohjan lämmöneristeessä havaittiin viitteitä pieneläimistä. Julkisivussa on aukkoja, josta pieneläimet pääsevät yläpohjaan. Sadevesikourujen liitoksissa on pinnoitevaurioita. Yksittäinen päätylappu puuttuu sadevesikourusta.

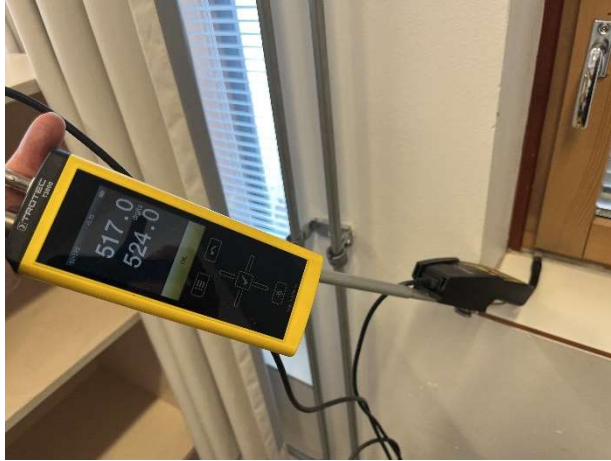
Kuva 86. Merkkiainekaasun havaittiin kulkeutuvan sisäilmaan ulkoseinäliittymien kautta.

Suosittelaaan parantamaan rakenteiden tiiveyttä ja tiivistyskorjausten jälkeen säätämään ilmanvaihto lähelle tasapainotilaa ulkoilman suhteen, mikä näin ollen vähentää rakenteiden kautta tulevia ilmavuotoja.

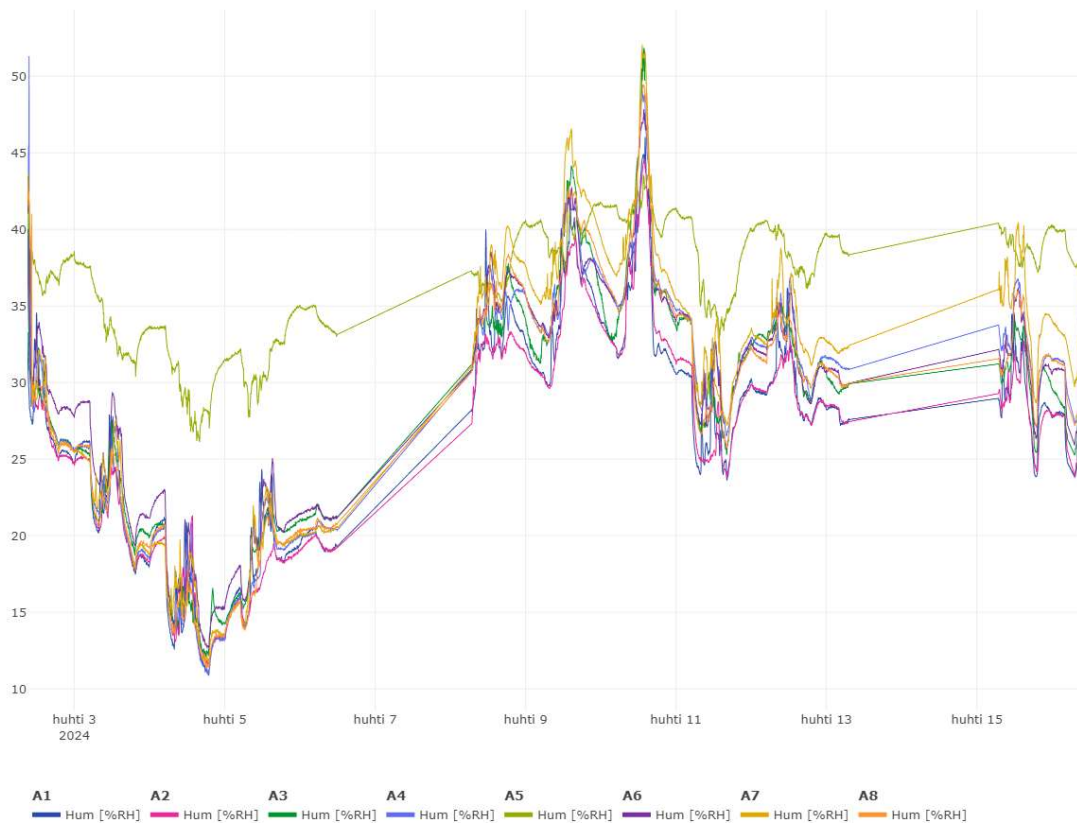
Jatkuvatoiminen suhteellisen kosteuden mittaus, koonti mittauspisteiden tuloksista.

Sisäilman kosteuden vaihteli n. 10-52 %RH. Sisäilman kosteus on vaihdellut ulkoilman kosteuden mukaisesti.
